# Die Sanierung der Stauanlage Günsen

Eduard Ammann

Die im Frühling abgeschlossene Sanierung der Stauanlage Günsen soll, da es sich unseres Wissens um die erste Anwendung von vorgespannten Felsankern zur Sanierung einer Schweizer Staumauer handelt, in der Folge näher erläutert werden.

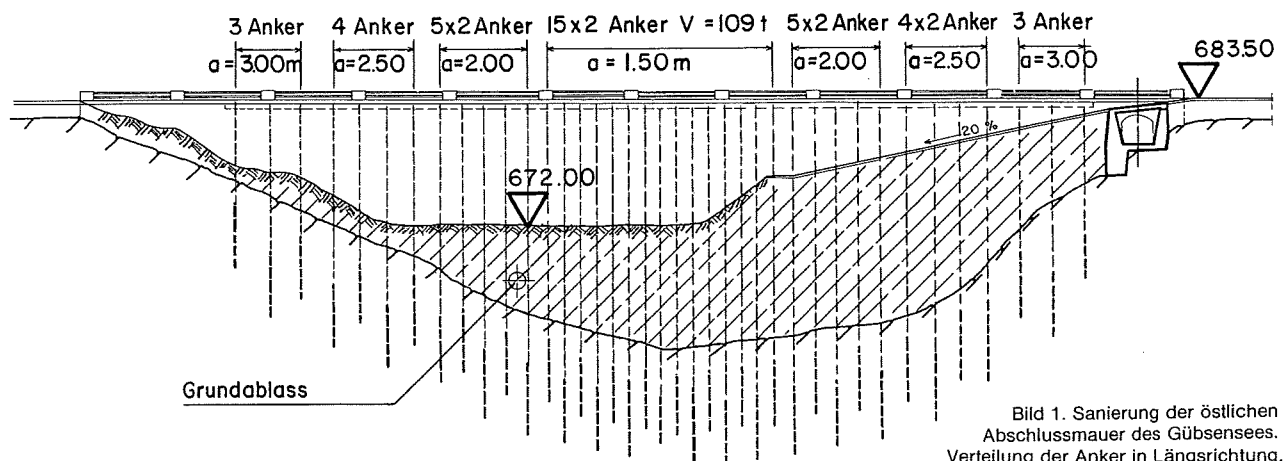
Bild 1. Sanierung der östlichen Abschlussmauer des Günsensees. Verteilung der Anker in Längsrichtung.

Damit ergab sich ein Bedarf von total 68 Anker mit Abständen von 1,5 bis 3,0 m, wobei im zentralen Mauerbereich jeweils zwei Anker pro Schnitt erforderlich waren.

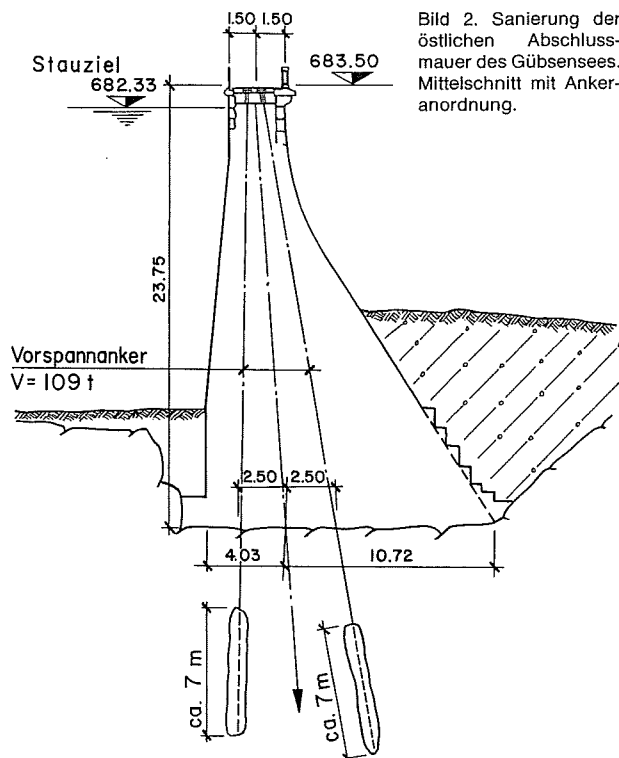
Die statische Nachrechnung ergab mit den heute gebräuchlichen Belastungsannahmen zu kleine Kippsicherheiten und bereits im Normallastfall unzulässige Zugspannungen am wasserseitigen Mauerfuss. Das wurde im vorliegenden Fall allerdings auch erwartet, wusste man doch aus den noch verfügbaren alten Berechnungen, dass die Wirkung des Auftriebs vollständig vernachlässigt worden war.

Bild 2. Sanierung der östlichen Abschlussmauer des Gübensees. Mittelschnitt mit Ankeranordnung.

Die minimale Tiefe der Anker wurde aus dem Kippsicherheitsnachweis bei Bruch im Felsuntergrund mit Ausreissen des zugehörigen Felskörpers inklusive Verankerung bestimmt.

Mit den geläufigen Sicherheitsvorschriften für Gewichtsmauern, die unter Normallast einen zugfreien Mauerkörper verlangen, wurden zuerst Grösse und Lage der erforder-

Um Bauvorgang und spätere Überwachung nicht unnötig zu komplizieren, beschränkte man sich auf einen einzigen Ankertyp und variierte die Vorspannkraft durch Ändern der Ankerabstände. Es wurde eine mittlere, für den zur Hauptsache aus tragfähigen Nagelfluh- und mit einzelnen schwächeren Mergelschieferlagen durchsetzten Sandsteinbänken bestehenden Felsuntergrund geeignete Ankergrösse mit maximal 109 t Gebrauchskraft gewählt.

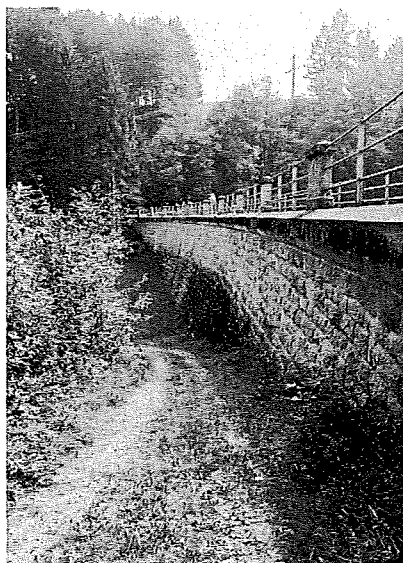
Ein neuer, kräftiger Balken, der vor dem Bohren zwischen die alten, sehr schön bearbeiteten Granitrandsteine der Mauerkrone betoniert wurde, sorgt für die korrekte Einleitung der Ankerkräfte und enthält die erforderliche Spreizarmierung.

Bild 4. Abbrechen der alten Krone der östlichen Abschlussmauer und Betonieren des Verteilbalkens.

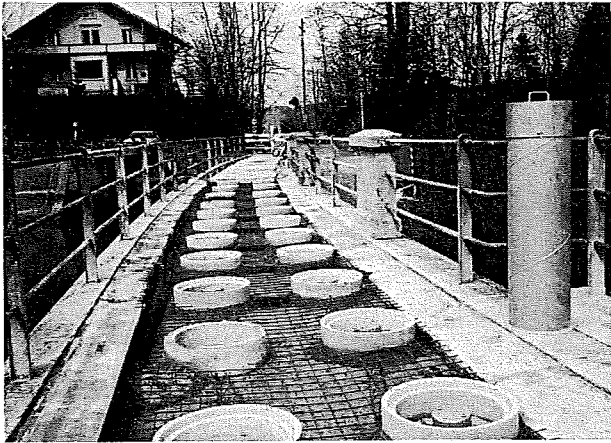
Die SIA-Norm 191 verlangt, dass bei Anker der Klasse 5 eine gewisse Anzahl permanent überwacht werden und alle Anker ersetzbar sind. Bei einer Staumauerverankerung ist nun die Anzahl der Anker so gross, dass beim Ausfall eines Kontrollankers unmöglich alle Anker ersetzt werden können, weshalb ausschliesslich Spannglieder mit gefetteten Einzellitzen, die jederzeit kontrolliert werden können, eingebaut wurden. Die Ankerköpfe sind in Einzelschächten mit verschliessbarem Deckel und Entwässerung angeordnet und bleiben damit jederzeit zugänglich.

Bild 6. Mauerkrone der östlichen Abschlussmauer mit Kontrollschächten.

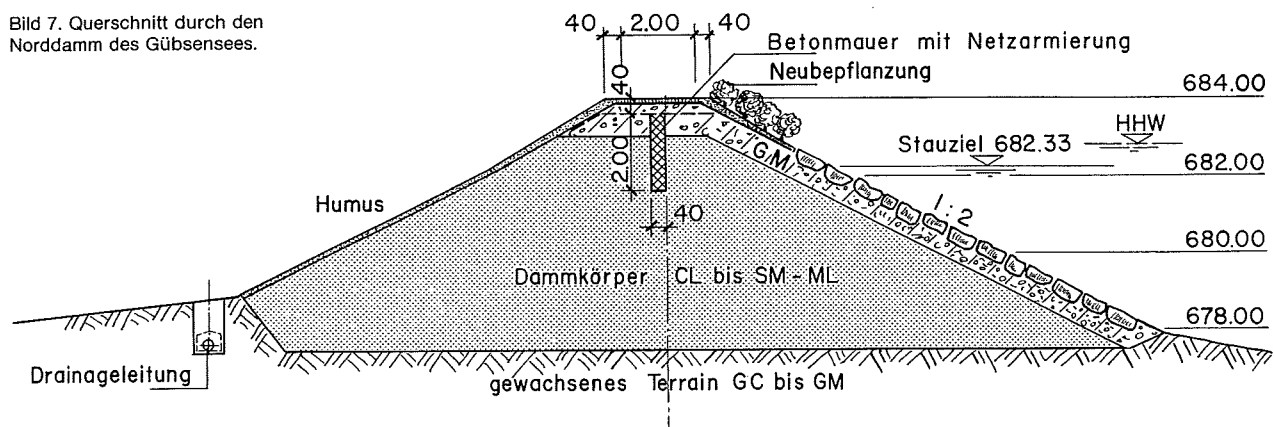
Die visuellen Kontrollen liessen generell auf eine bescheidene Dichtigkeit der Dämme schliessen. Grosse Bereiche der luftseitigen Böschungsfläche waren durchnässt, und bei einigen Leckstellen traten kleine Rinnsale aus. Neben vielen Sträuchern und Buschwerk, das die visuellen Kontrollen der Bauwerke erschwerte, standen auf den Böschungen der Dämme auch zahlreiche grosse Bäume, die einen zusätzlichen Risikofaktor darstellten. Im Verlauf der Zeit sind auch Setzungen aufgetreten, die durch gelegentliches Aufschottern der Krone kompensiert wurden.

Bild 7. Querschnitt durch den Norddamm des Gübensees.
