Ligerz/Glèresse (Suisse)

Rénovation des équipements de ventilation du tunnel

Maitre d'ouvrage :
Office Fédéral des Routes (OFROU)

Ligerztunnel

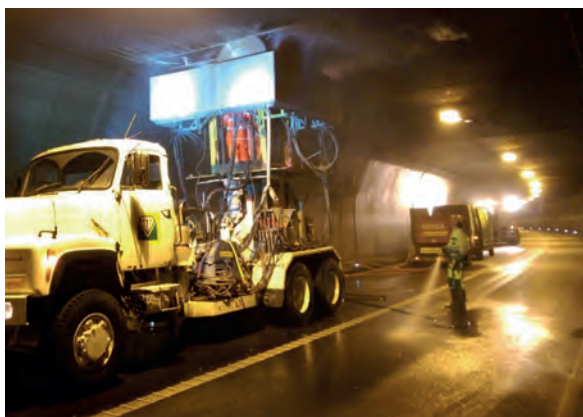
Figure 1 : Sciage d'une trappe d'air vicié

Lors du sciage des trappes d'air vicié, des tolérances exigeantes ont été demandées pour permettre la mise en place des clapets métalliques de fermeture : largeur de l'ouverture : ± 10 mm, longueur de l'ouverture : $+ 30 / - 0$ mm, orthogonalité des faces de coupe : ± 5 mm. Aucun dépassement de coupe n'a été permis, du fait du risque d'affaiblissement de la résistance de la dalle intermédiaire.

Le sciage a été effectué avec des installations mobiles permettant l'étagage des

blocs de dalle sciés. Le poids des éléments sciés est d'environ 4 t. Aucune trappe n'a pu rester partiellement sciée en fin de nuit à cause des risques vis-à-vis des usagers empruntant le tunnel de jour et une obturation provisoire des ouvertures après démolition résistante aux pressions de la ventilation a été mise en place avant chaque réouverture du tunnel.

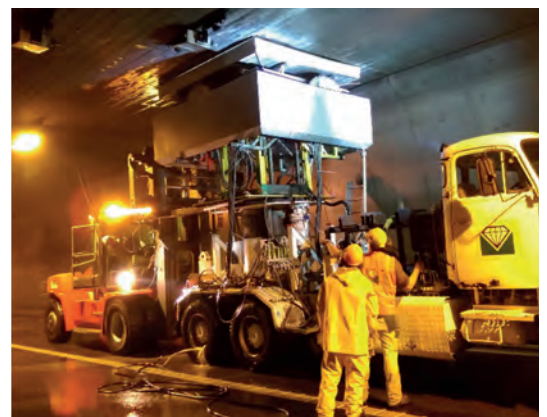
Figure 2 : Dépose du bloc de dalle intermédiaire scié

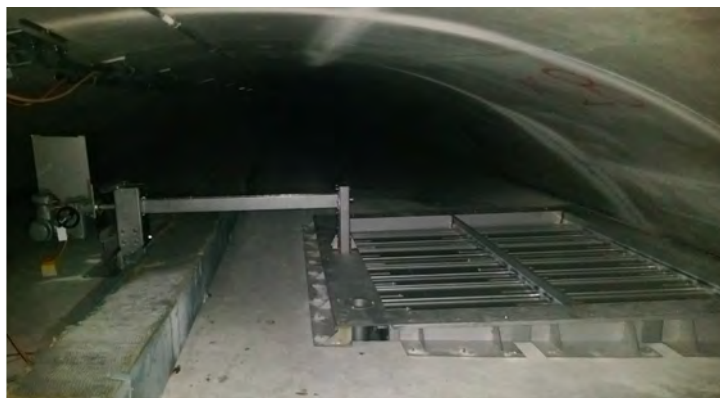
Figure 4 : Nouveau clapet d'extraction d'air vicié

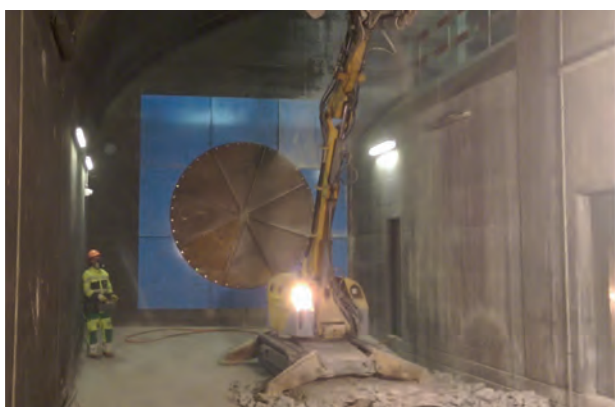
Figure 4 : Démolition en centrale de ventilation

Les travaux ont été réalisés par étapes après mise hors service d'un ventilateur sur deux pour permettre les travaux de démolition des murs en béton armé permettant le cloisonnement de la ventilation. Le gabarit d'accès restreint, à proximité d'installations en service, a imposé des méthodes de démolition par sciage et par croquage avec étagage préalable de la centrale. Une paroi provisoire de fermeture

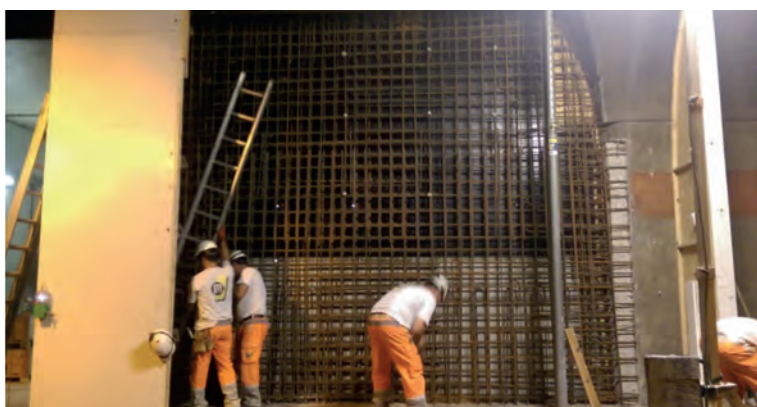
Figure 5 : Réalisation de la paroi de fermeture définitive

étanche à l'air et résistant à la pression du système de ventilation a été mise en place pour chaque réouverture au trafic, avant que ne soit construite la paroi d'obturation définitive en béton armé.

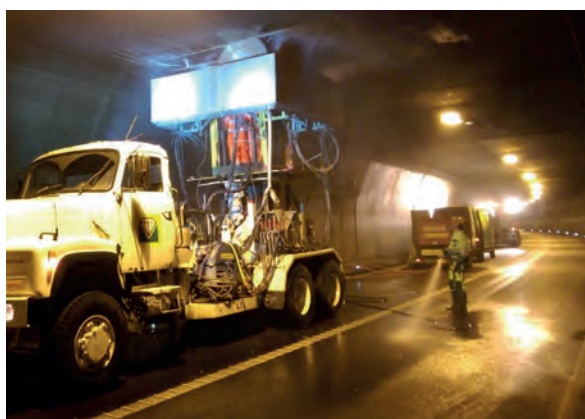
Figure 1: Sawing an exhaust air trap Figure

When sawing the exhaust air traps, strict tolerances were required to allow the metal closure valves to be fitted: width of the opening: $\pm 10\text{mm}$, length of the opening: $+30/-0\text{mm}$, orthogonality of the cutting faces: $\pm 5\text{mm}$. No excess cutting was allowed, due to the risk of weakening the resistance of the intermediate slab.

The sawing was carried out with mobile installations allowing for the sawn slab blocks to be supported. The weight of the sawn elements is about 4 tonnes. No trap could remain partially sawn at the end of

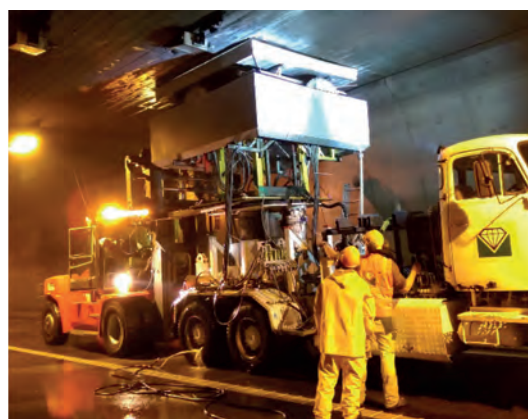
Figure 2: Removal of the sawn intermediate slab block

the night due to risks to users in the tunnel by day and a temporary filling of the openings, after demolition, resistant to ventilation pressures, to be put in place before each reopening of the tunnel.

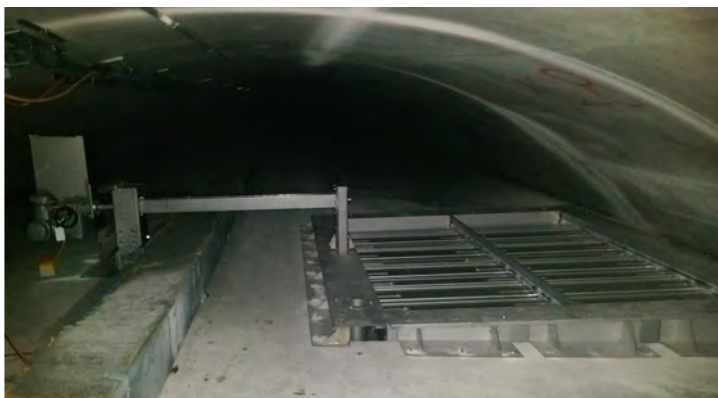
Figure 4: New exhaust air valve

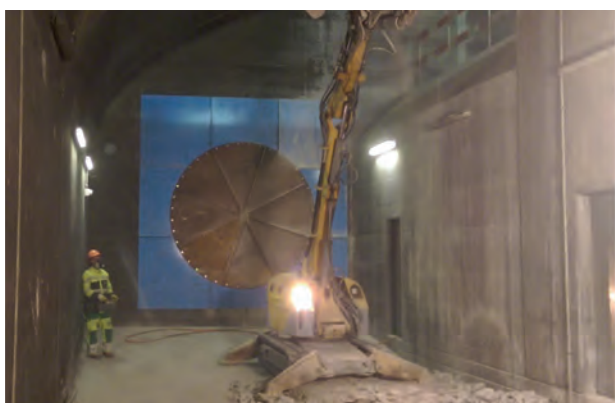
Figure 5: Demolition of ventilation units

The work was carried out in stages after decommissioning one fan of two to allow for the demolition work of the reinforced concrete walls, in order to partition the ventilation. The restricted access clearance height, near to installations in service, called for the demolition methods of sawing and crushing with prior shoring of the unit. A temporary airtight and pressure-resistant wall of the ventilation system was put in place for each reopening to traf-

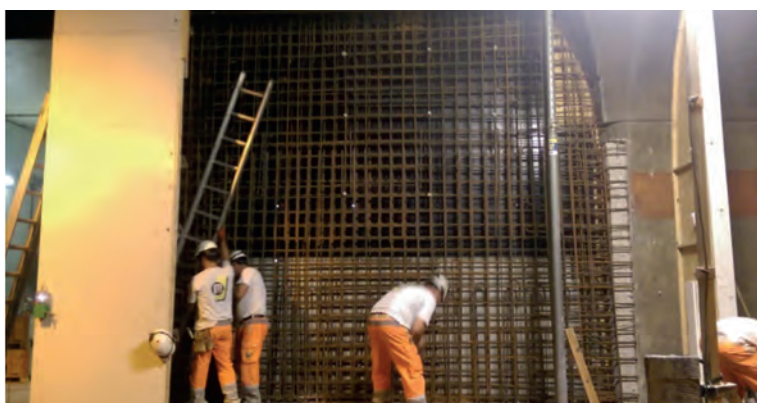
Figure 6: Completion of the final closing wall

fic, before the final shutter wall made of reinforced concrete was built.
