Kempt Fehraltorf: Massnahmen gegen Auflandungen

Kanton Zürich, Amt für Abfall, Wasser, Energie und Luft

2016

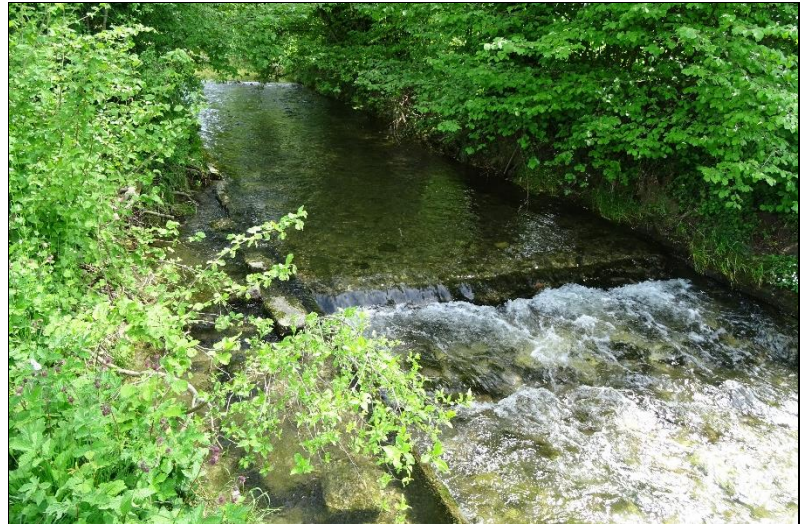
Ausgangszustand mit sanierungsbedürftiger Schwelle

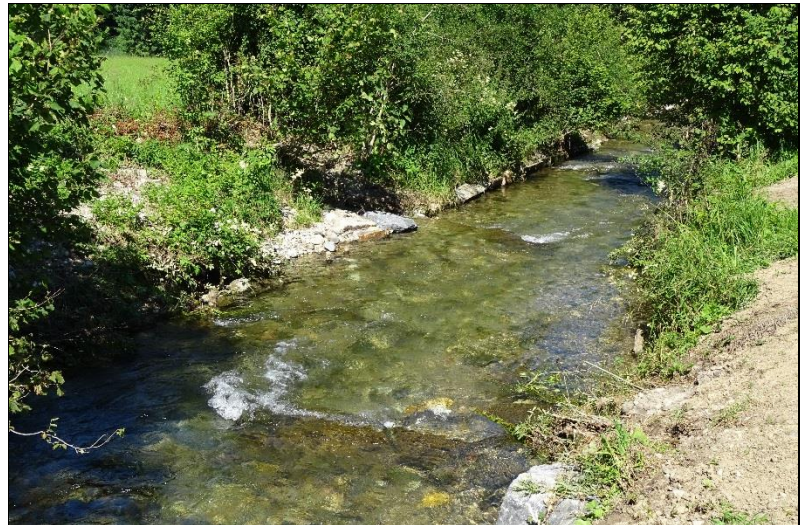
Wechselseitig angeordnete Lenkbuhnen als Schwellenersatz

Das Problem sollte durch möglichst einfache flussbauliche Massnahmen gelöst werden, die im Rahmen des Gewässerunterhalts umgesetzt werden können. Die Auflandungen waren auf eine Verbreiterung des Gerinnes zurückzuführen und konnten mit einem System aus Lenkbuhnen mit inklinanten Strömungstrichtern behoben werden. Die Schwellen konnten ebenfalls durch Lenkbuhnen ersetzt werden, die in relativ engem Abstand wechselseitig angeordnet wurden. Mit dieser "Lenkbuhnenrampe" (Gefälle ca. 1.5%) wurde die Strömungs- und Strukturvielfalt erhöht und gleichzeitig die Fischgängigkeit gewährleistet. Ergänzend kamen ingenieurbio-logische Massnahmen (z.B. Buschlagen im Bereich der Buhnenwurzeln) zum Einsatz.

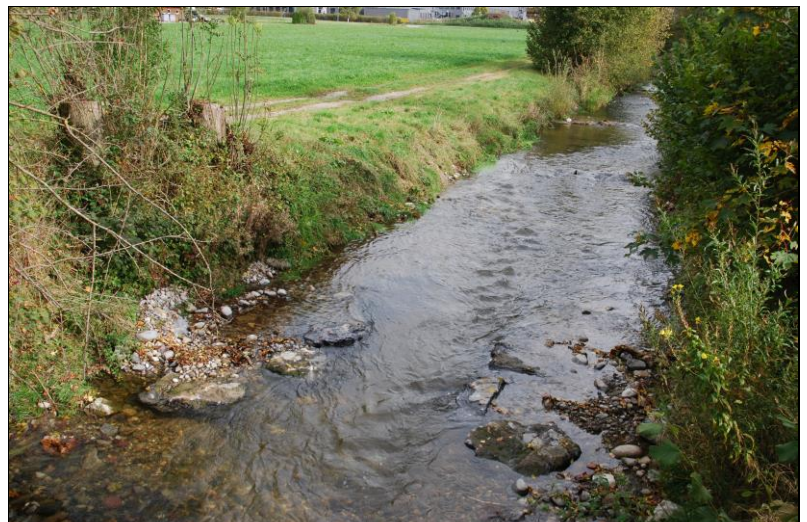
Strömungstrichter
