N16 – Tunnel 3

Assainissement complet du tunnel sous trafic

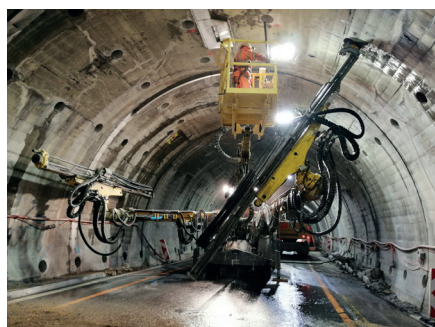
Confortement anticipé par clouage

- Soutènement de la voûte existante par clouage anticipé
- Fraisage de la voûte existante (17 à 24 cm) avec une raboteuse reliée à un camion aspirateur
- Soutènement provisoire en calotte

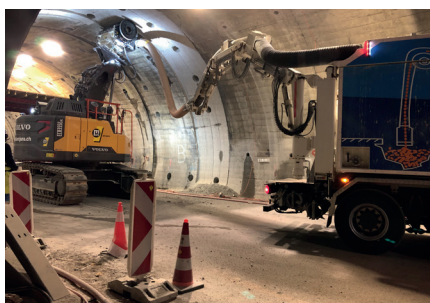
Démolition par fraisage

Pour respecter les conditions cadres, une nouvelle méthode d'assainissement de la voûte du tunnel est mise en œuvre par fraisage de la voûte existante (en béton non armé, 30 cm) :

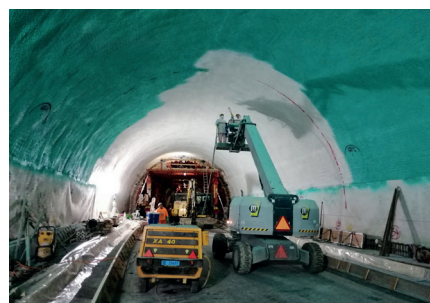
Etanchéité projetée

Une natte drainante est appliquée sur toute la surface du tunnel. Deux systèmes d'étanchéité sont mis en place pour tester les rendements et la qualité de pose de l'étanchéité sous les conditions de réouverture au trafic :

- Moitié Sud : Etanchéité LMS, PVC
- Moitié Nord : Etanchéité projetée Mapelastic TU, appliquée sur support en béton projeté.

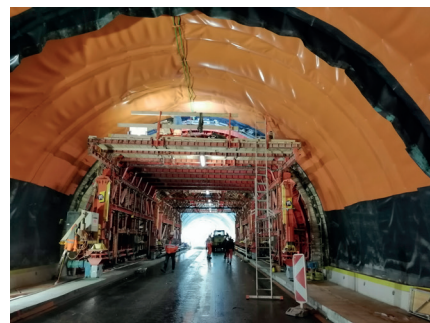
Bétonnage de la voûte

La voûte en béton SCC non armée de 20 cm d'épaisseur est bétonnée à l'aide d'un cintre de coffrage ancré en pied permettant le passage du trafic à 2 voies de circulation (bétonnage d'une étape de 7.5 m par jour).

Afin de tester la faisabilité de rouvrir le tunnel au trafic, sans ancrer le cintre, 3 étapes de bétonnage sont réalisées avec succès à l'aide d'un béton SCC à prise ultra rapide (Concretum), permettant un décintrage de la voûte après 2h.
