## Isola, San Bernardino (GR): Sanierung Staumauer

Officine idroelettriche di Mesolcina SA (OIM)

IM Maggia Engineering AG

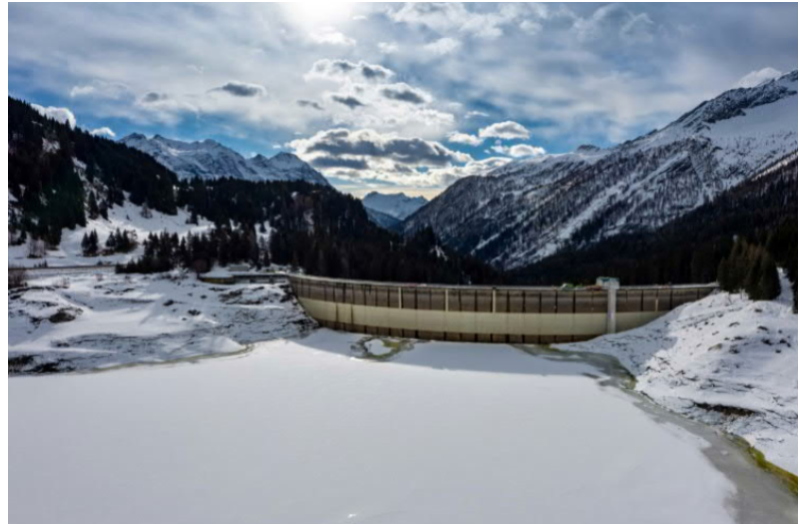
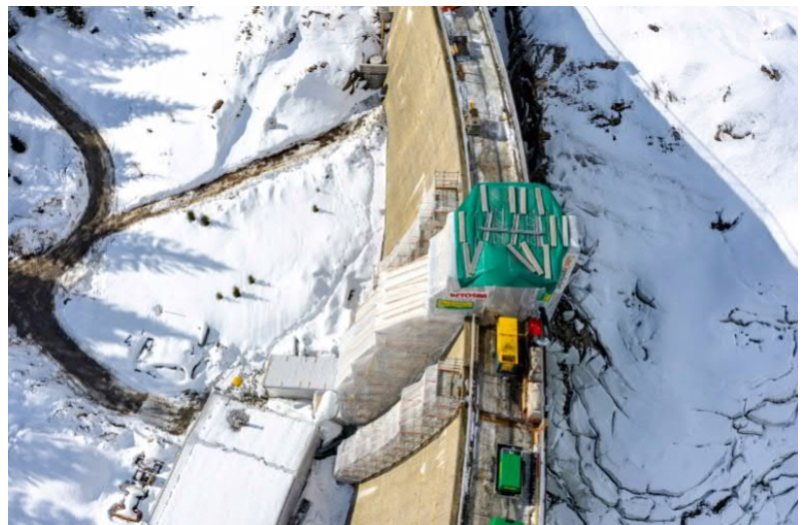
Infolge Betonquellerscheinungen hat sich im Laufe der Jahre eine horizontale Überdruckspannung in der Bogenstaumauer aufgebaut, welche stark auf das rechte Mauerwiderlager gedrückt hat. Mit einem vertikalen Durchschneiden der Staumauer im Bereich des rechten Widerlagers konnten die vorhandenen Horizontalspannungen im Mauerkörper abgebaut werden. Somit stellt sich nach dem Wiederaufbau des Sees wieder der ursprüngliche Spannungszustand in der Bogenmauer ein und das Widerlager wird entlastet.

Der Schnitt erfolgte mittels Diamantseilsäge von 16 mm Weite bei abgekühltem Mauerkörper im Winter.

Zur Wiederherstellung der Bogenwirkung wurde nach abgeschlossener Entlastungsverformung der verbleibende Restschlitz mittels einer Mörtelverfüllung wieder geschlossen. Gleichzeitig wurden zusätzliche Drainagebohrungen erstellt und neue Piezometermess-Zellen installiert.
