Auenrenaturierung und Revitalisierung Magdenerbach

Kanton Aargau, Departement Bau, Verkehr und Umwelt, Abteilung Landschaft und Gewässer, Sektion Wasserbau

IUB Engineering AG

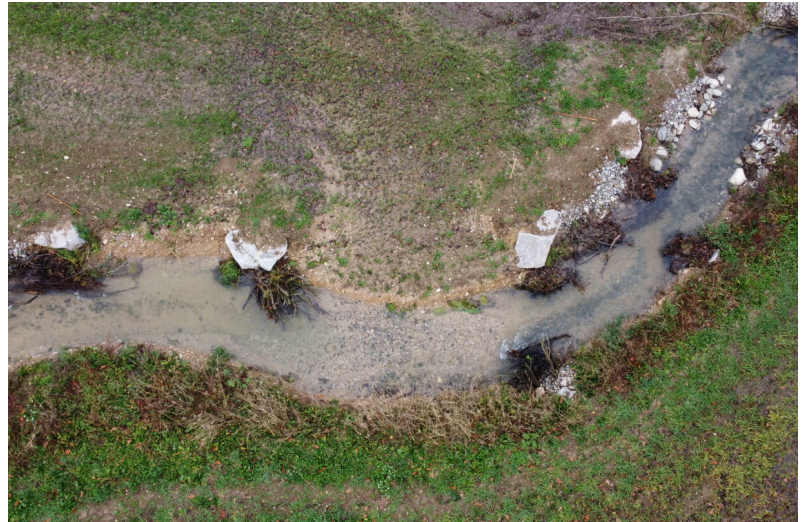
Neues Gerinne (2.5 m x 0.7 m) mit Kiesrausche und Totholzstrukturen (Fließrichtung von links nach rechts)

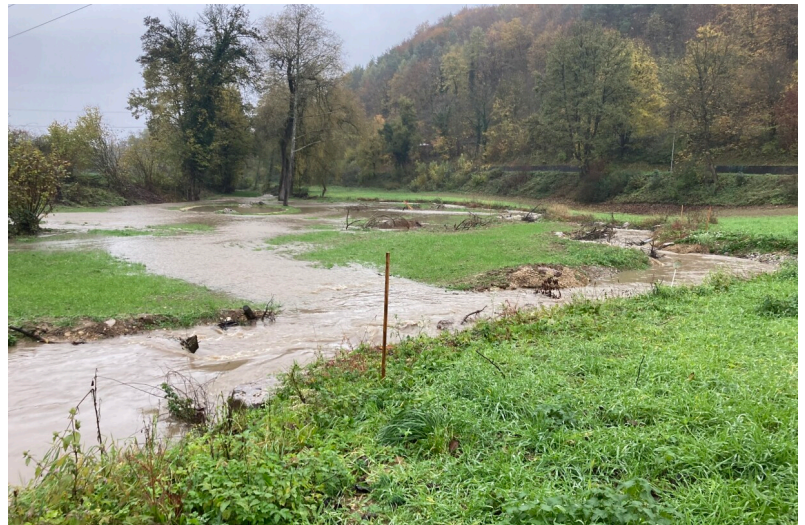
Während erstem grösserem Ereignis, Auenbereich (Foto: Benno Keller)

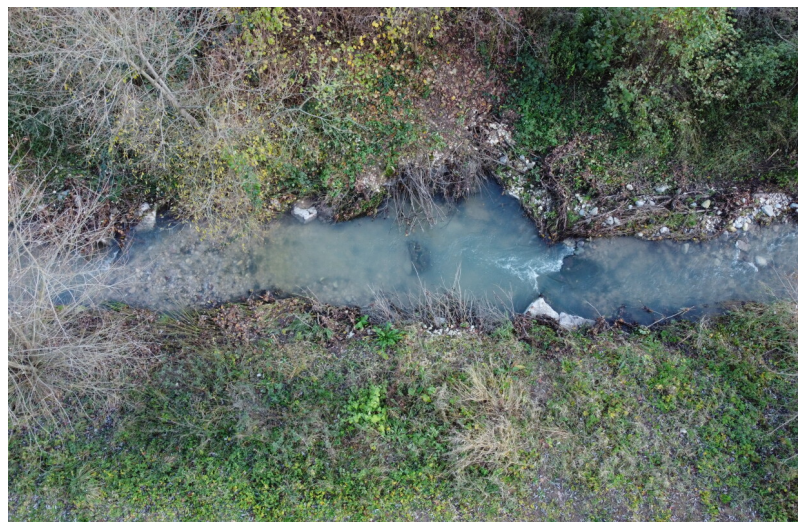
Strukturriegel mit ausgeprägtem Tiefpunkt, Kolk und Kiesbank (Fließrichtung von rechts nach links)
